## Рентгенофлуоресцентный микроскоп-микронзонд

**РАМ-30 $\mu$**

### Исследование древней иконы

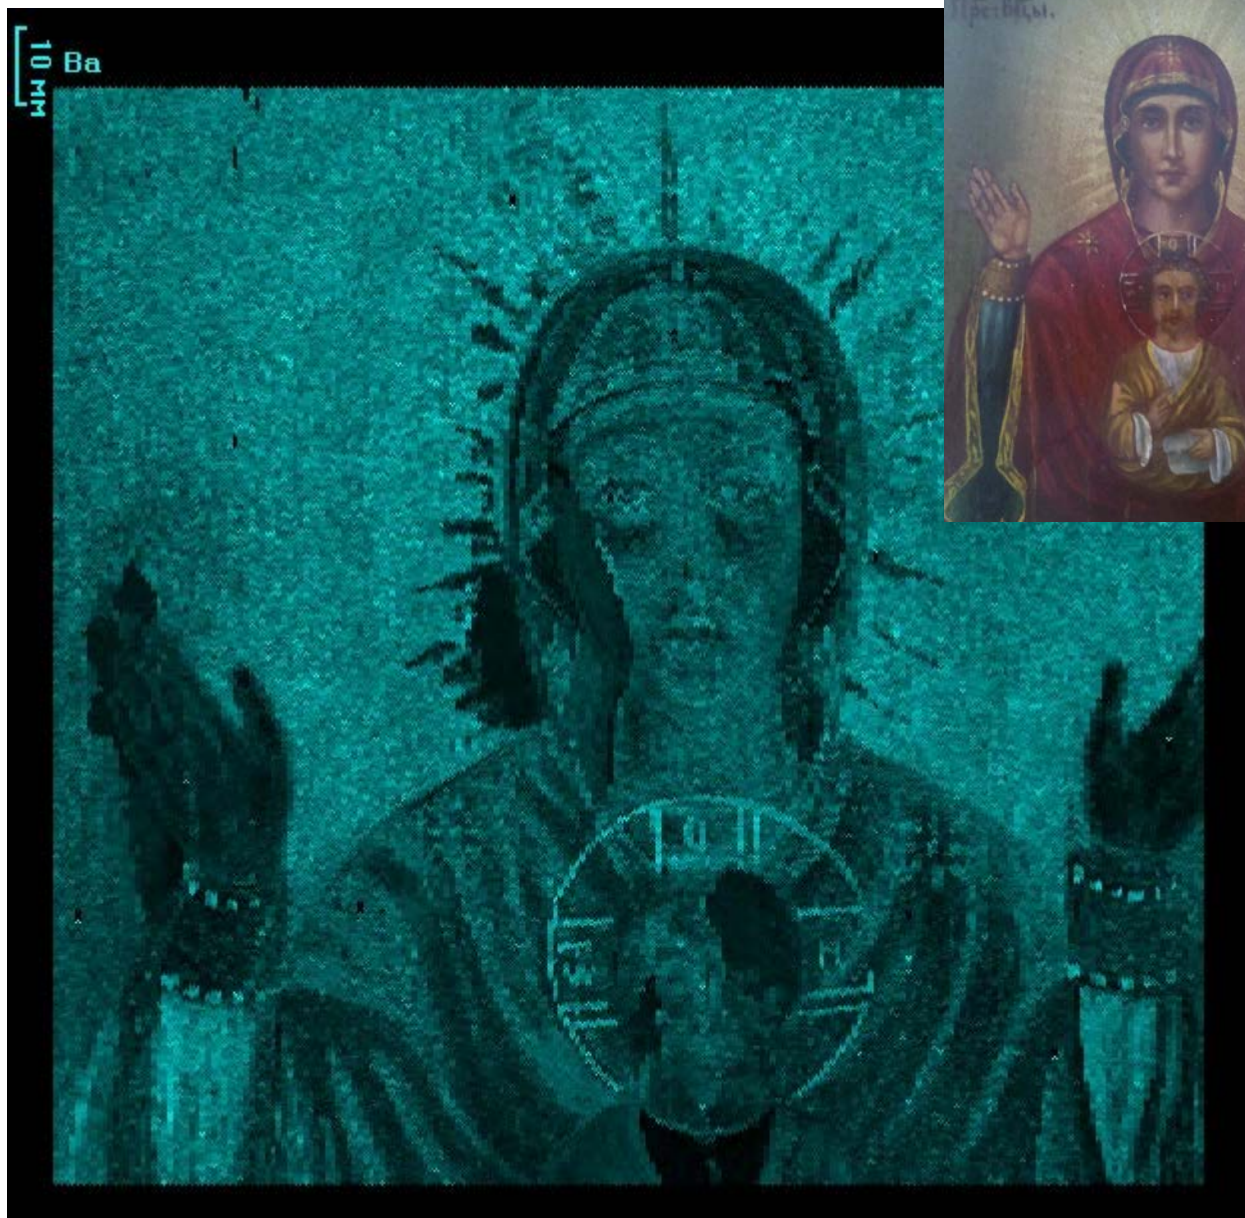
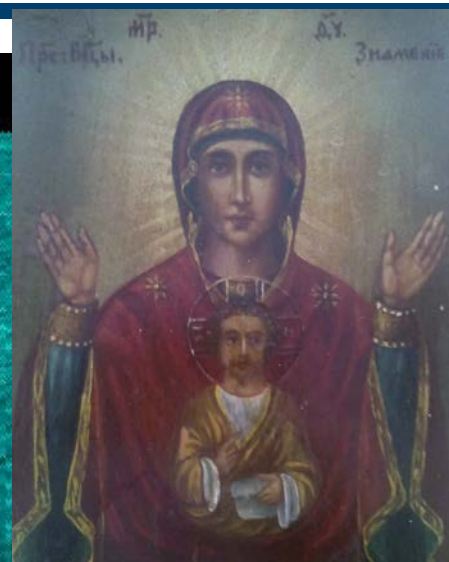
Рис. 3. Распределение интенсивностей бария.

На распределении кальция (рис. 2) видны очертания фигуры божьей матери. Можно предположить, что в состав красок входит кальций. На рис. 3-5 можно увидеть области на левой руке, слева на лице Богоматери и справа на лице Иисуса, в которых отсутствуют свинец, ртуть и барий. На фотографиях иконы (рис. 12, 13) видны дефекты в слоях краски на руке и лице Богоматери. Предполагается, что в этих областях краска была утрачена и ее восстанавливали. Вероятно, лицо мальчика также реставрировали, хотя на иконе дефекты не визуализируются (рис. 14).

Сопоставляя данные по всем элементам, можно определить последовательность нанесения слоев краски, а также ход дальнейших реставрационных работ. Сначала был грунтовый слой, содержащий барий (рис.3).

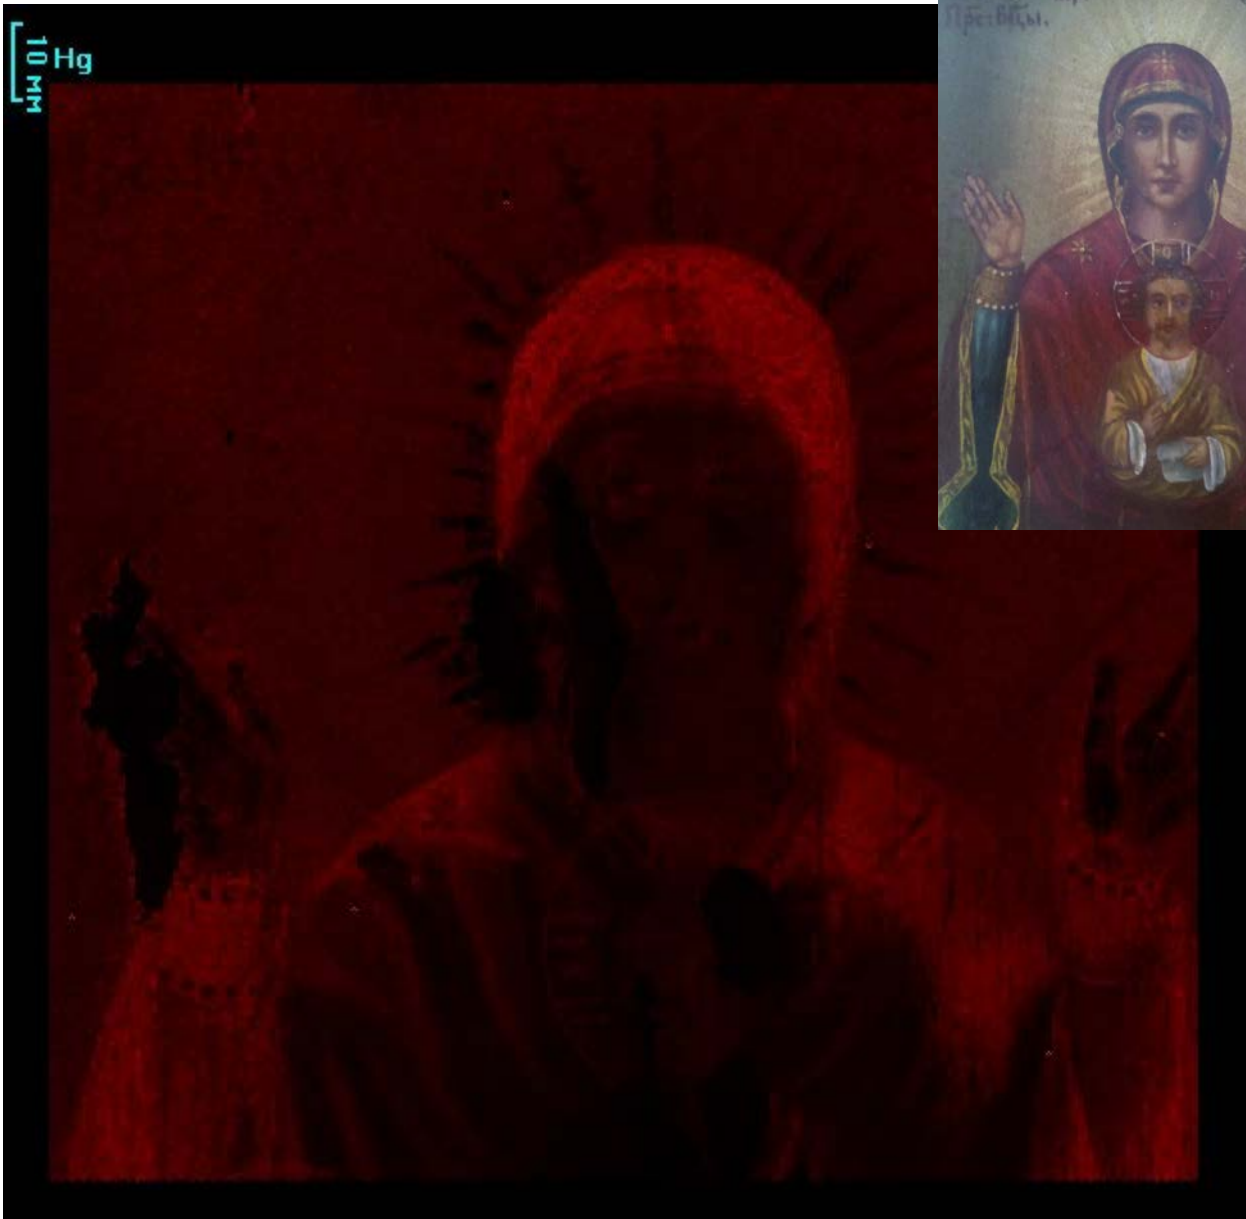
Рис. 4. Распределение интенсивностей ртути.

Затем вырисовывалась фигура Божьей матери (содержит в красках ртуть, свинец (рис. 4,5)). Далее в местах, где краска облупилась, восстанавливали фон красками, содержащими железо, хром и марганец (рис. 7-9). Вновь прорисовали фигуру: одеяние богоматери красками с железом, рукава с барием и цинком. Левую руку рисовали цинковыми красками. Следуют отметить, что несмотря на отсутствие видимых дефектов на правой руке, ее также перерисовывали (рис.6). В красках одеяния Иисуса присутствует кадмий и хром, а в его рубашке – цинк (рис. 6, 10). Затем нарисованы нимб мальчика красками с барием, цинком и железом, нимб богоматери – цинковыми красками. Надпись сверху написана красками с кадмием.

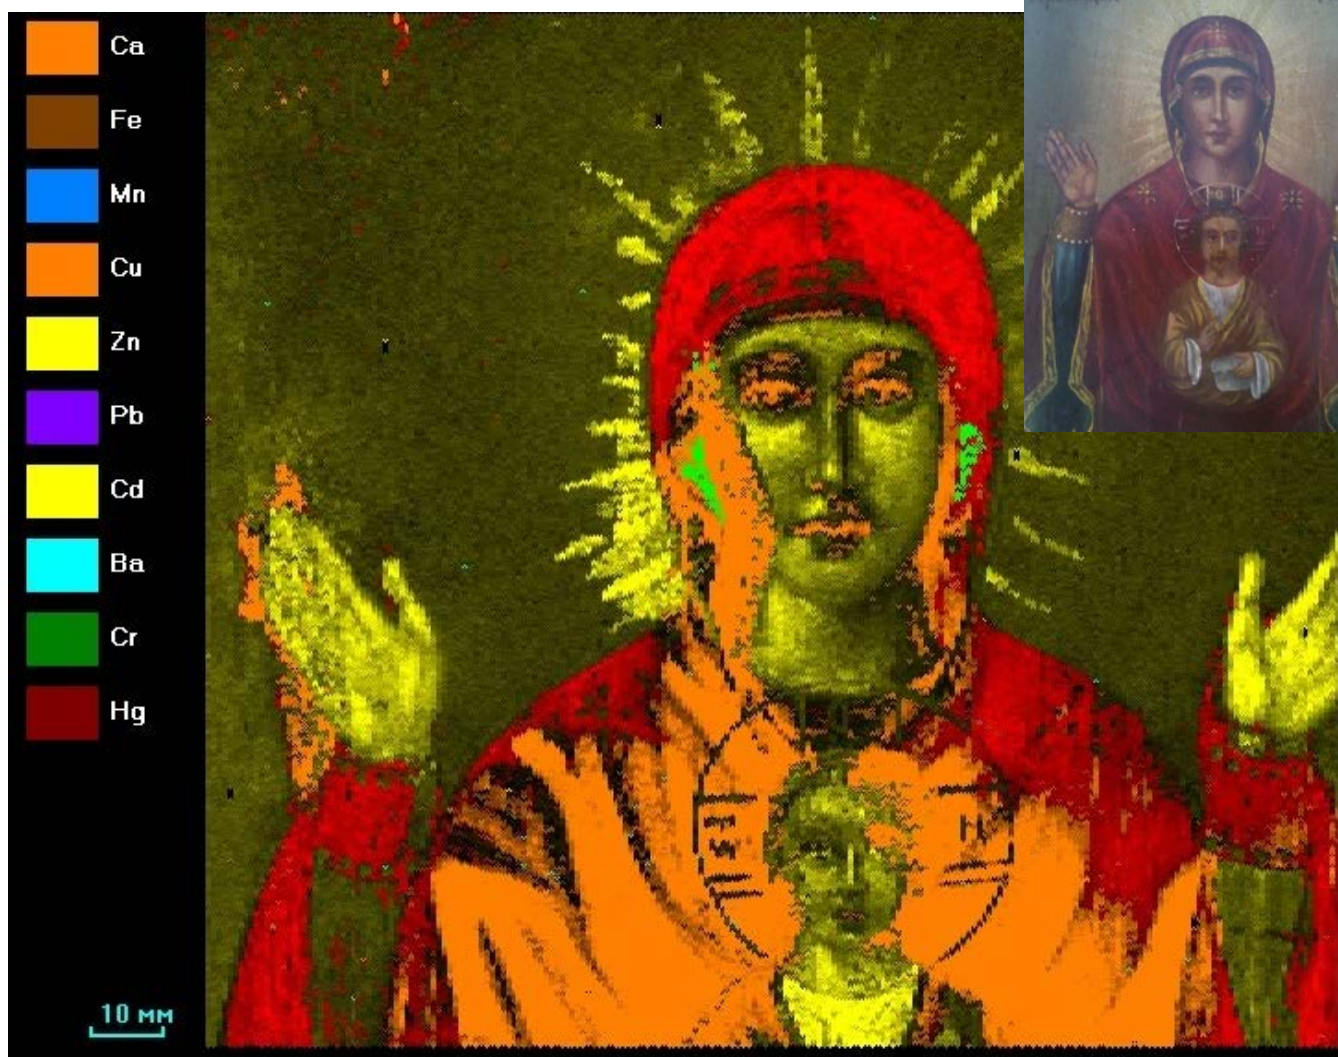
Рис. 15. Распределение интенсивностей элементов.

На рис. 15 показано общее распределение интенсивностей элементов.
