Рентгенофлуоресцентный микроскоп-микронзонд

РАМ-30μ

Исследование накладки на ремень конской упряжи средневековых кочевников X-XIII в.в. н.э. из археологических раскопок

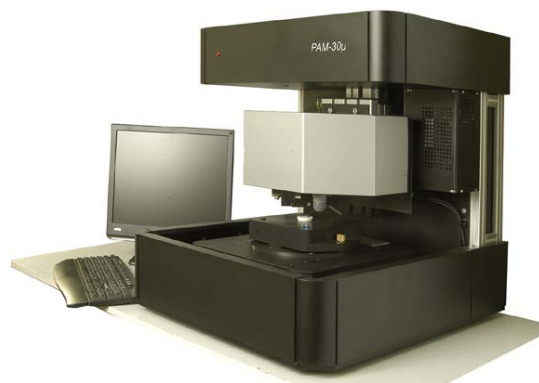
РАМ 30-μ - предназначен для исследования объектов методами оптической микроскопии, рентгенографии и локального рентгенофлуоресцентного элементного микроанализа с возможностью элементного картирования. С помощью микроскопа может быть проведено сканирование образца размером до 400 мм по оси Y и неограниченного размера по оси X (максимальный размер сканируемой области 150×150 мм; в случае большей области возможно объединение отсканированных областей в одно изображение) и высотой до 105 мм. Для точного определения области сканирования используют обзорную видеокамеру и два оптических микроскопа с увеличением до 200 крат. Центральный оптический микроскоп с автоматизированной настройкой резкости совмещен с осью микрозонда (с осью рентгеновского пучка). Локальный рентгенофлуоресцентный микроанализ с возможностью элементного картирования и исследования методом рентгенографии возможно проводить как отдельно, так и одновременно. Точность позиционирования объекта исследования 10 мкм. Минимальный диаметр рентгеновского зонда 30 мкм. Диапазон одновременно измеряемых элементов от ^{11}Na до ^{92}U .

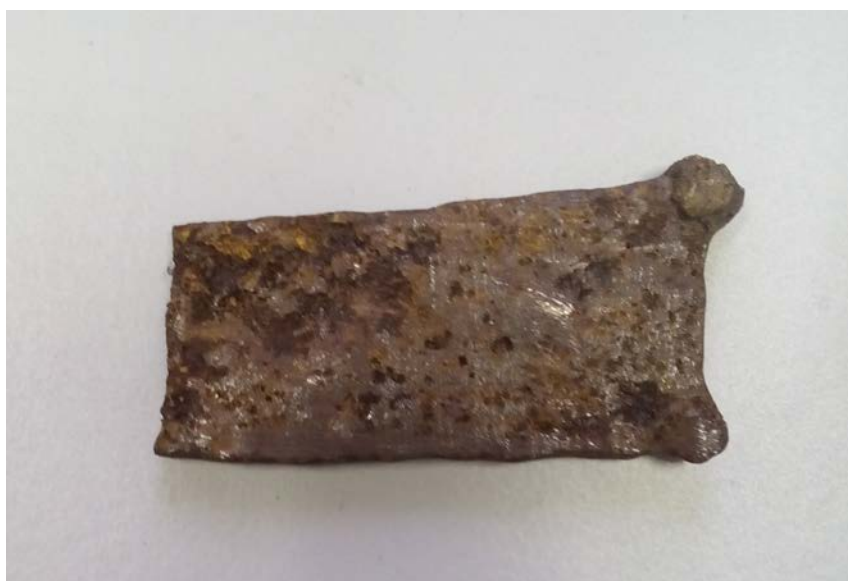
Рис. 1. Фотография звена ремня кочевника.

На рис.1 представлен внешний вид звена. На рис.2 представлены выделенная область сканирования. На рис. 3-12 представлено элементное картирование выделенной области исследуемого образца. На рис.13 приведено изображение фрагмент накладки до и после реставрации.

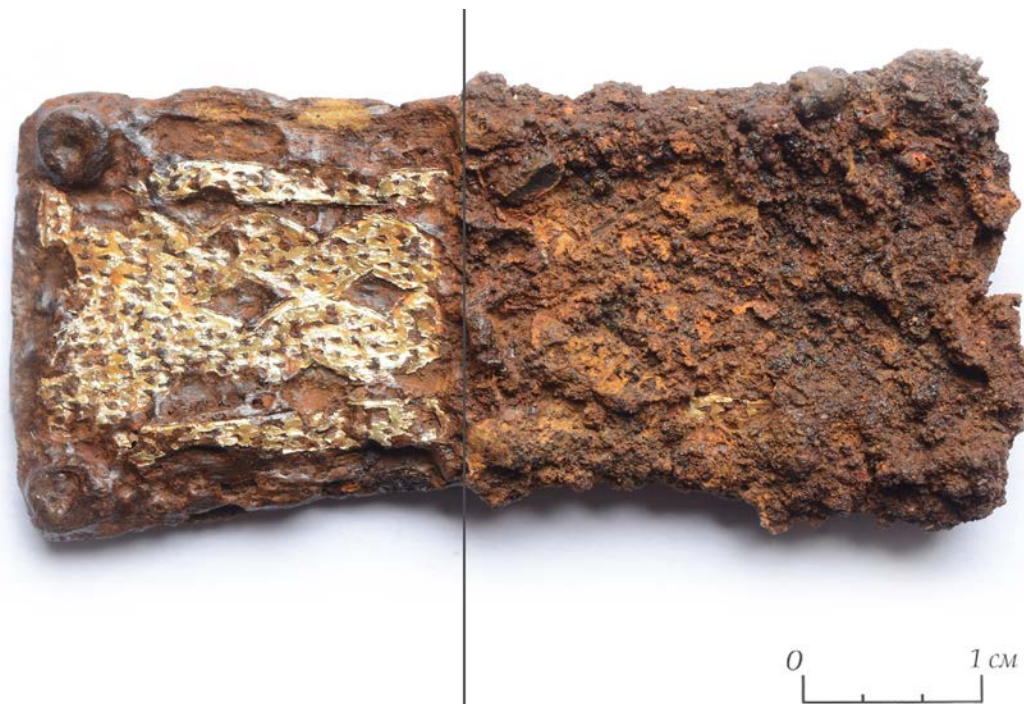
Рис.13 Накладка на ремни упряжи. Справа — слои минерализованного железа полностью скрывают орнамент. Слева — реставрационное раскрытие инкрустации.

Анализ карт распределения элементов дает возможность определить границы невидимого невооруженным глазом декора. Это происходит благодаря тому, что слои коррозии в некоторой степени прозрачны для рентгеновского излучения. Так на карте распределения железа (рис. 11) присутствие орнамента не заметно, поскольку орнамент скрыт слоями минерализованного железа, что очевидно и при визуальном обследовании. Но уже по картограмме распределения серебра (рис. 4) хорошо идентифицируются границы декора благородным металлом на железе. Это инкрустация серебряной фольгой по железному основанию. Разрешение микроскопа позволяет частично увидеть следы от своеобразного способа крепления серебряной фольги к железной основе. Это небольшие точки, распределенные по поверхности серебра (рис. 4), следы отверстий, пробитых чеканом через серебряную фольгу. После каждого удара фольга вминалась в железо и закреплялась таким образом на пряжке. На изображении после реставрационного раскрытия эти отверстия хорошо видны.
